**Programa de Monitoramento de Corpos Hídricos
da Bacia Hidrográfica Lagos São João**

2014/02 - Relatório de Coleta – Rio São João

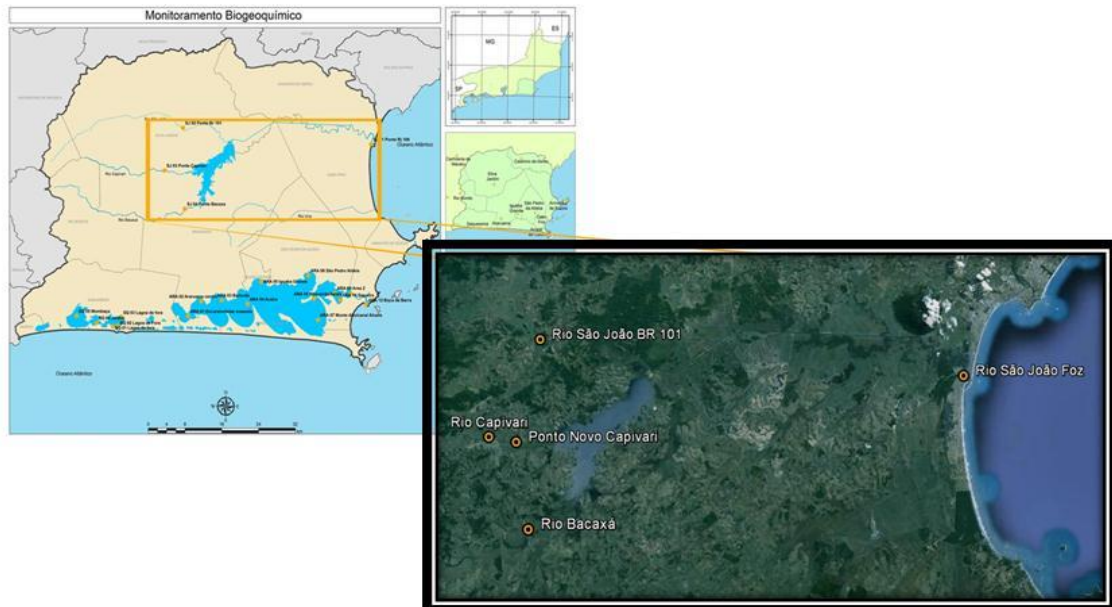
Pontos de Coleta	Geo-referência
SJ#1 - Ponte RJ 106	24 K 192007 7498245
SJ #2 - Ponte BR 101	23 K 771088 7502275
SJ #3 - Ponte Capivari	23 K 767188 7493710
SJ #4 - Ponte Bacaxá	23 K 771155 7485907
SJ #5- Linha Férrea	23 K 769608 7493211

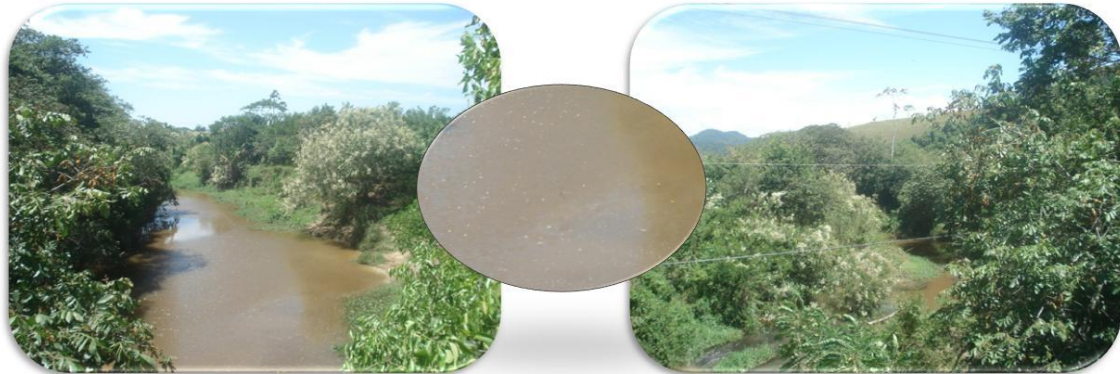
SJ #3 - Ponte Capivari – UTM 23 K 767188 7493710

Observação local: A água das estações 3 e 4 estava com a cor marrom escuro como pode ser visto nas fotografias abaixo.
